Wat te doen bij

# cv of warmwaterproblemen?

## CV-installatie bijvullen

## CV-installatie ontluchten

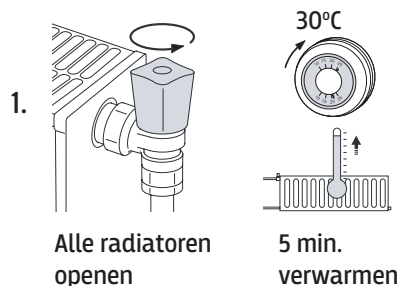
Als er lucht in de CV-installatie zit, gaat het vaak gepaard met borrelende geluiden in de leidingen en/of radiator. Het gevolg is dat de radiator maar gedeeltelijk warm wordt, in dat geval moet u de CV-installatie ontluchten.

Alle radiatoren openen

5 min. verwarmen

10°C 5 min afkoelen

Open

ontluchten

Water: dichtdraaien

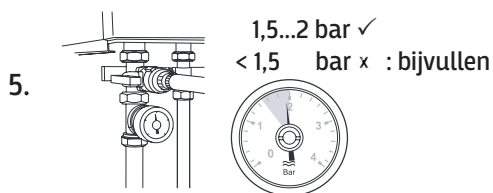
1,5...2 bar ✓  
< 1,5 bar x : bijvullen
